地震発生時とその後の対応等における体験談 その1

株式会社深松組

地震発生時は仙台市若林区藤塚地区で築堤工事をおこなっていました。
施工場所は貞山運河沿いの太平洋に面した場所での施工でした。

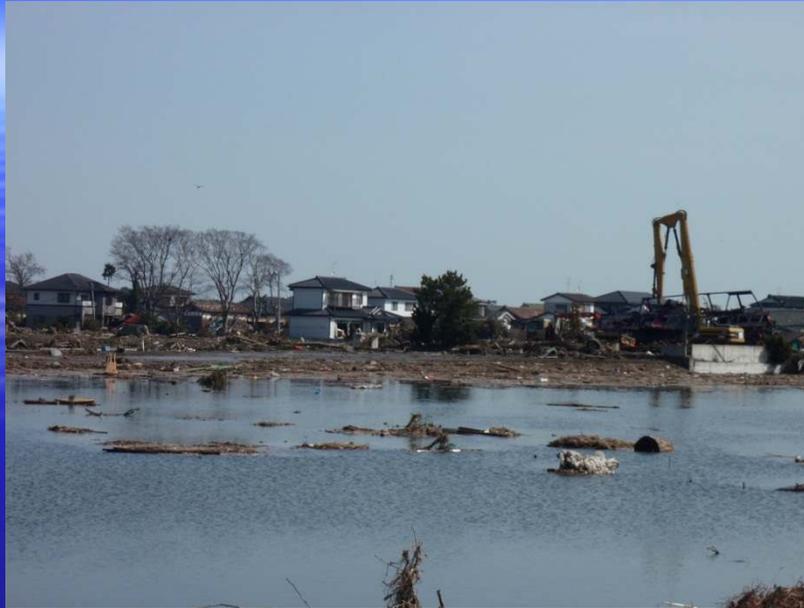
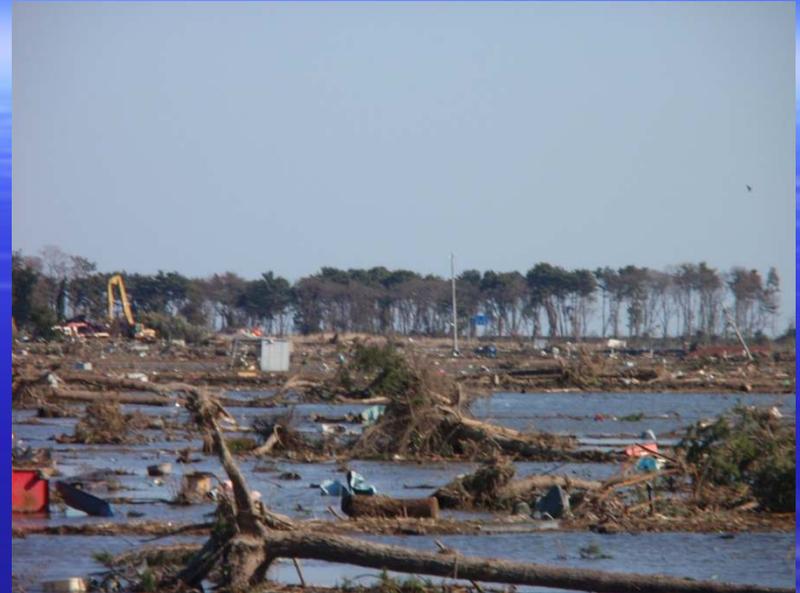
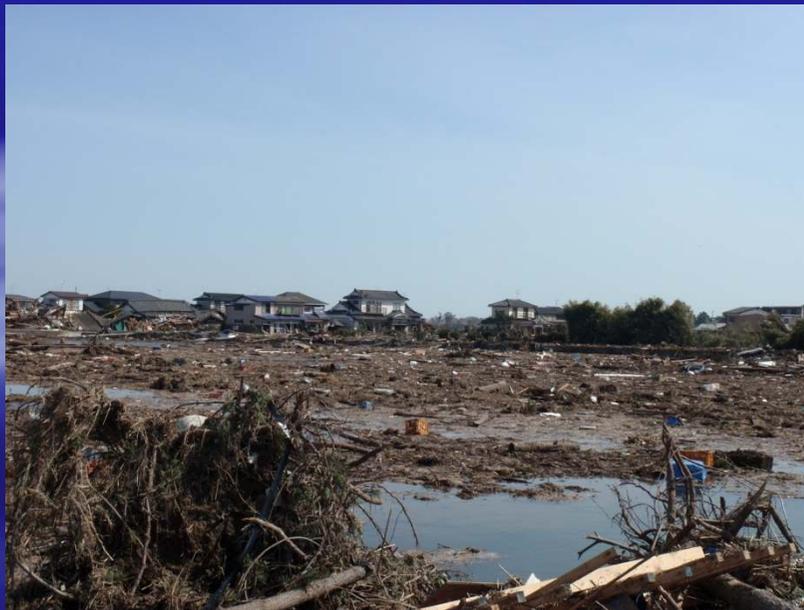
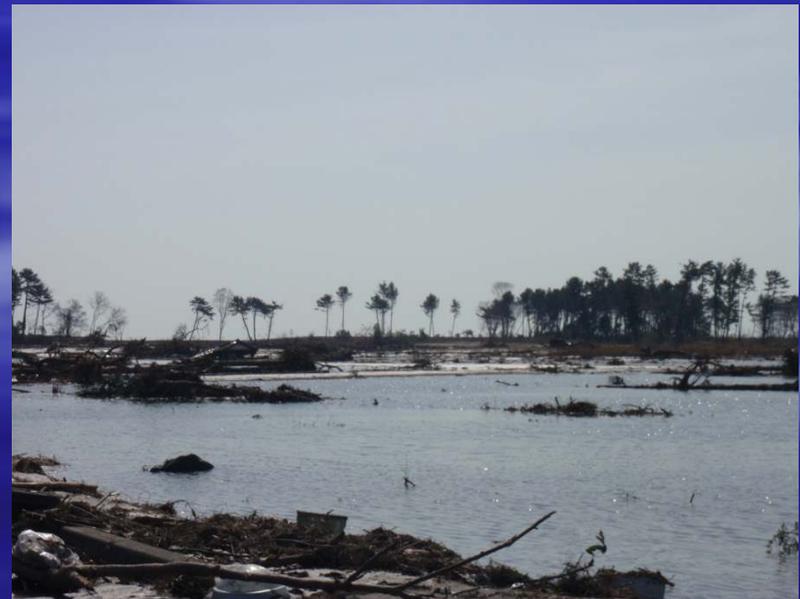
震災発生後の現地写真(平成23年3月14日)

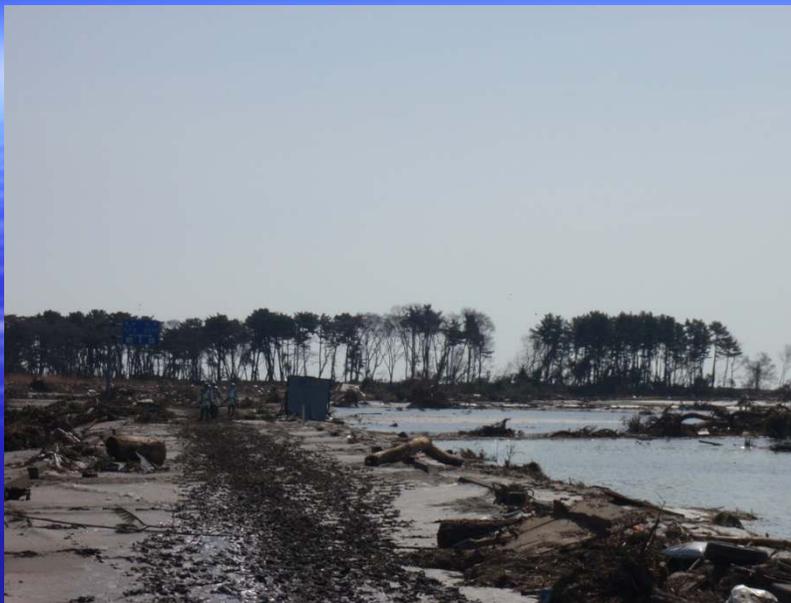
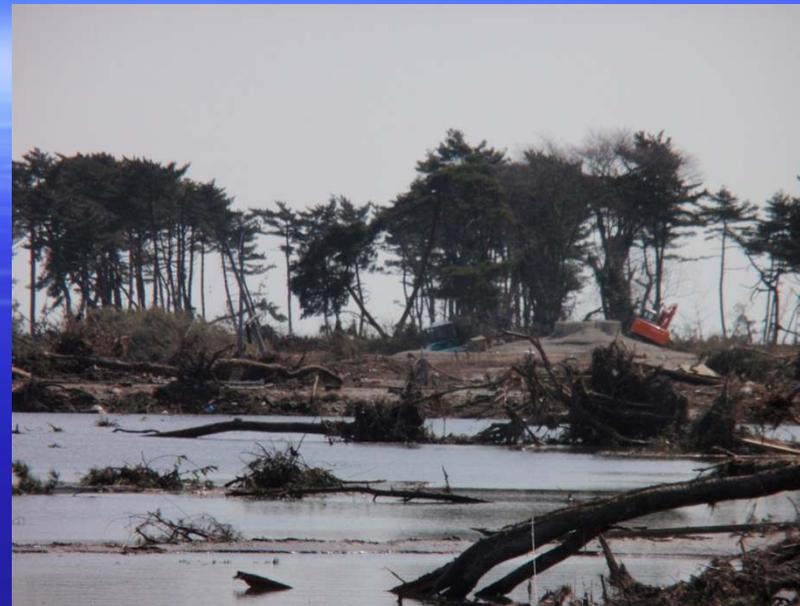
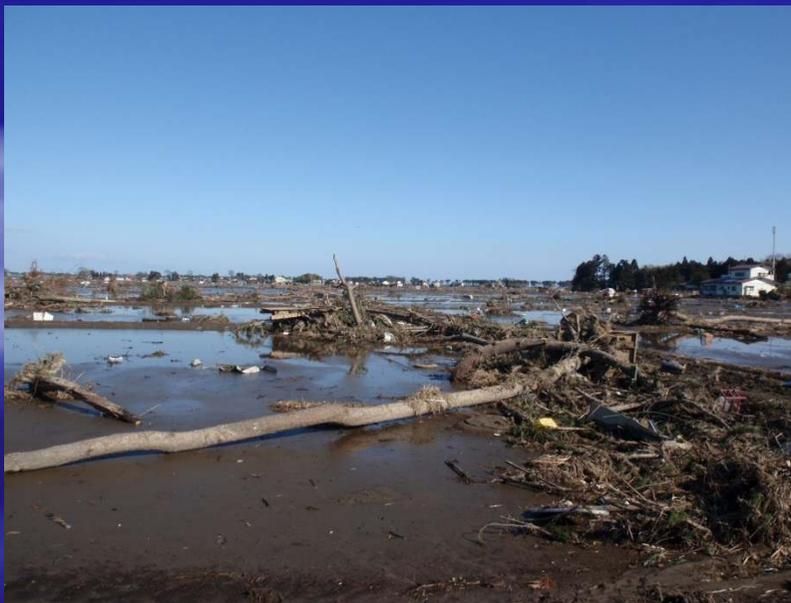
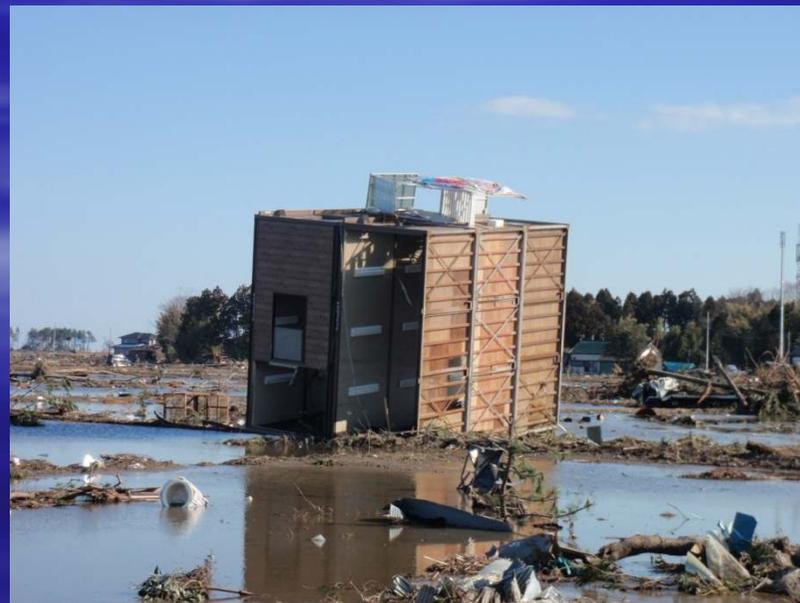
震災発生後の現地写真(平成23年3月14日)

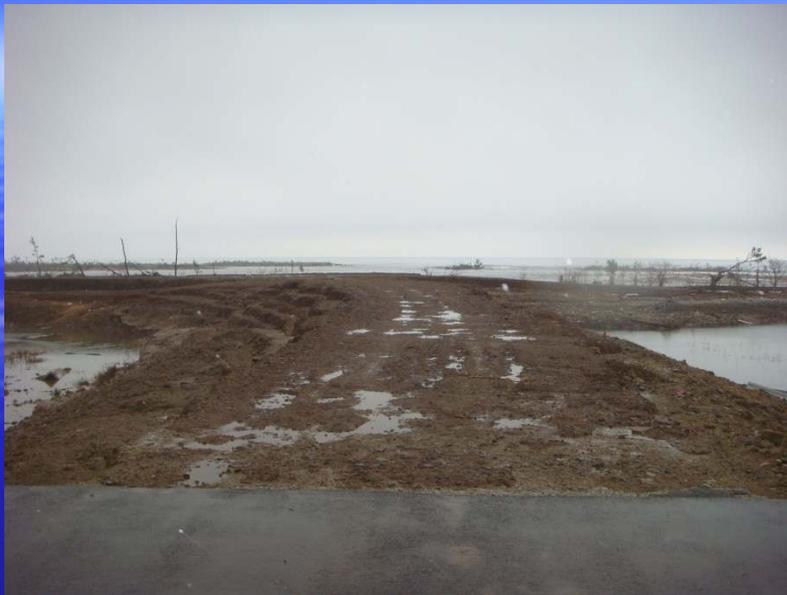
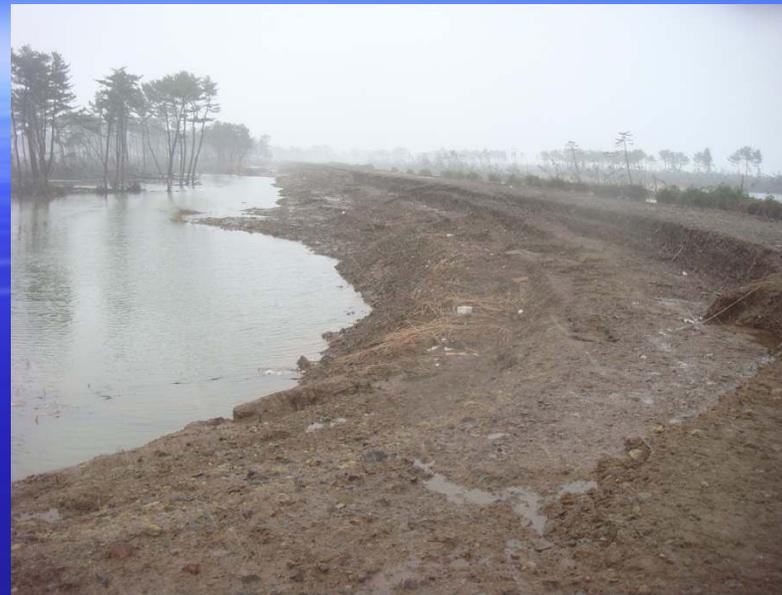
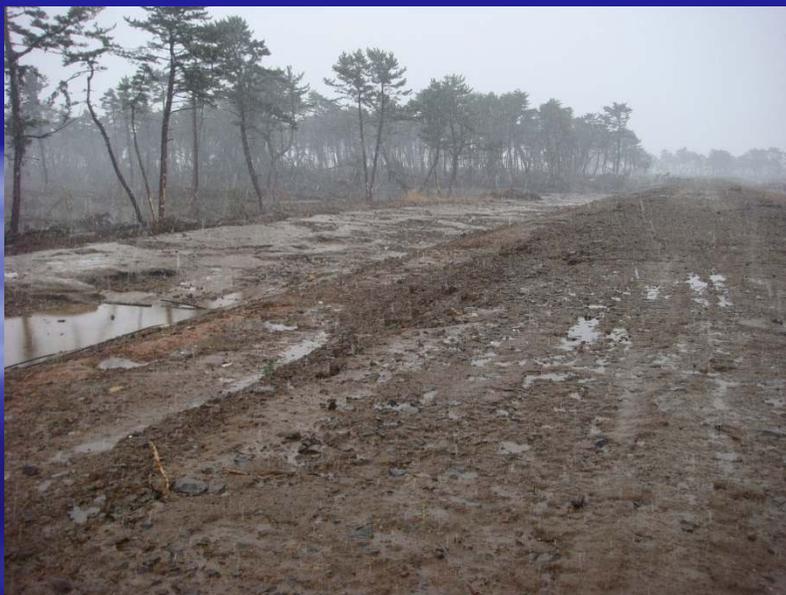
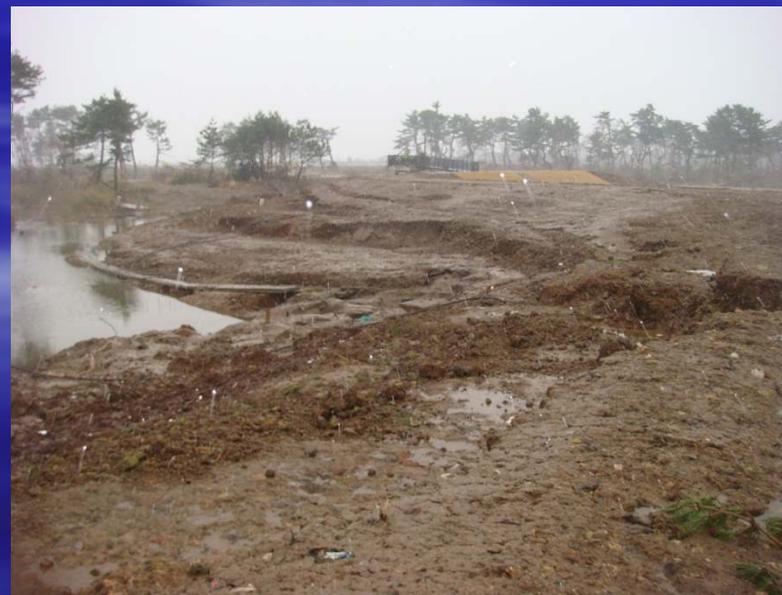
震災発生後の現場写真(平成23年3月16日)

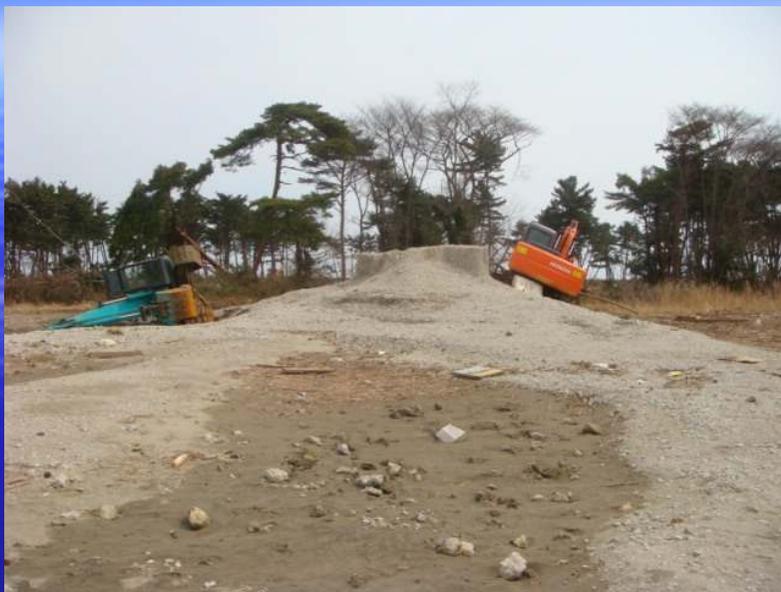
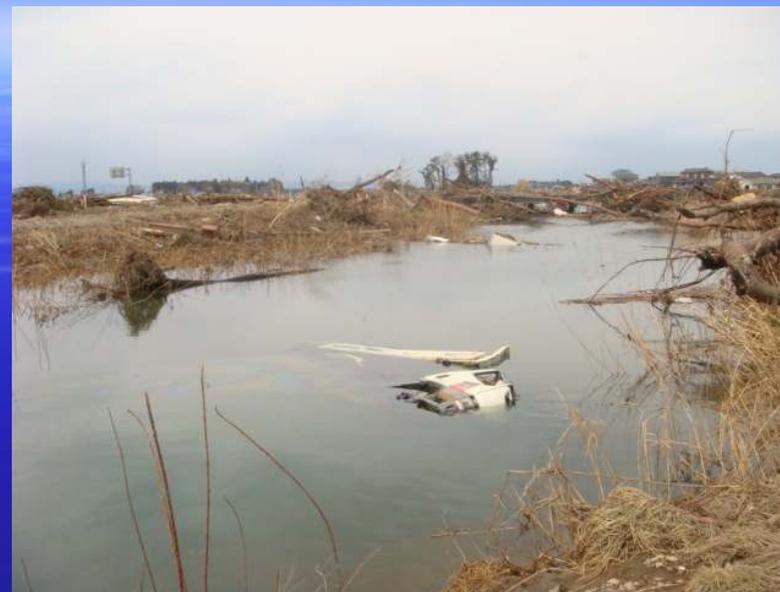
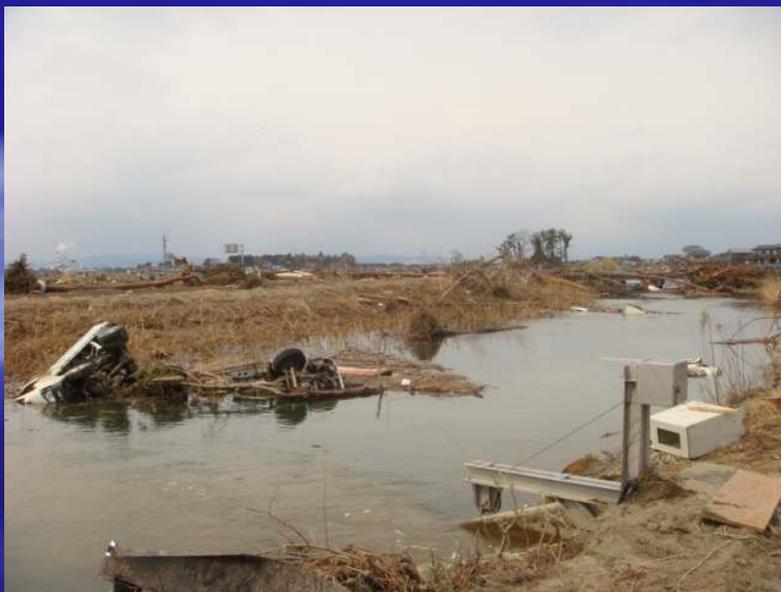
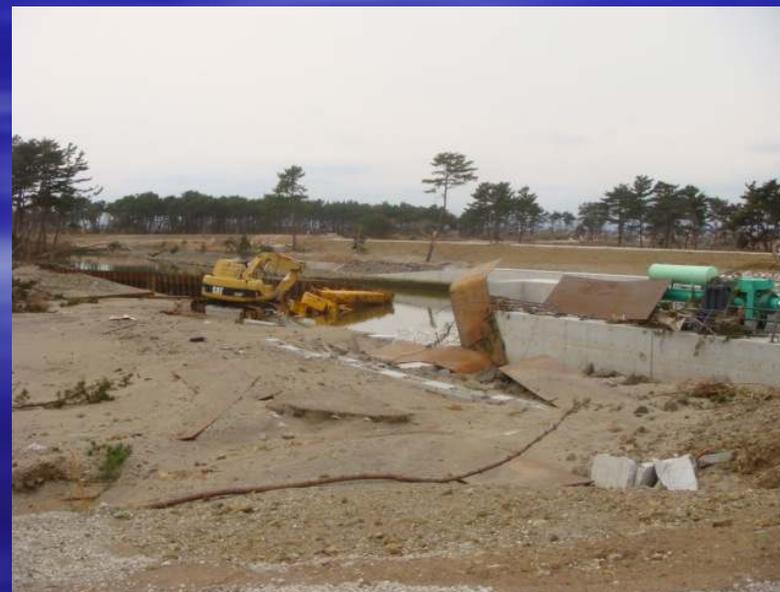
震災発生後の被災機械等写真

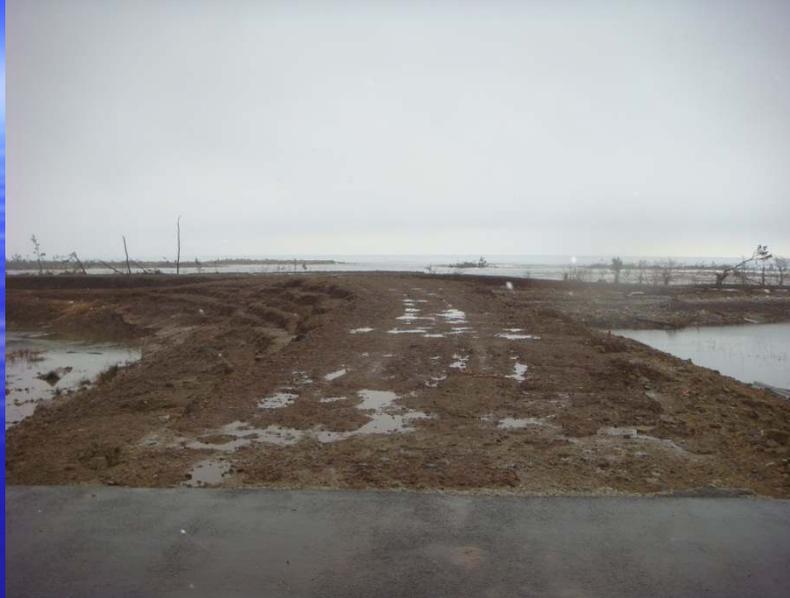
被災状況写真

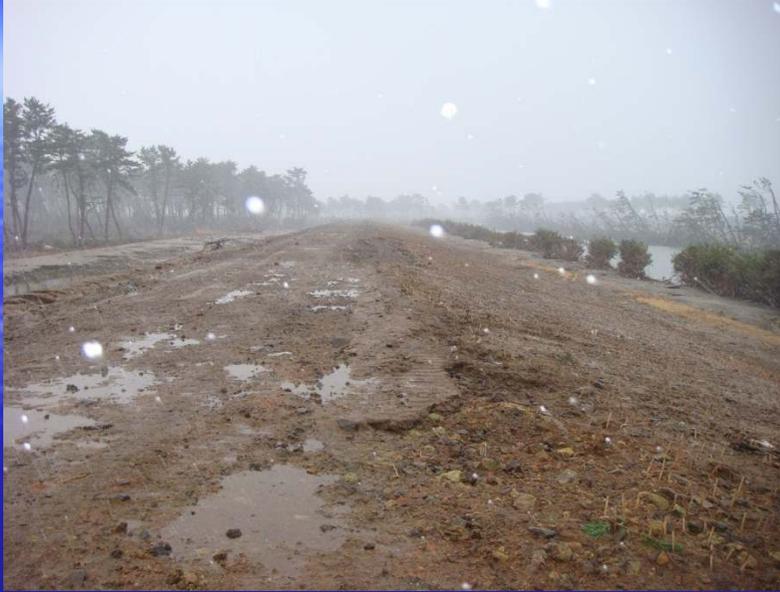
被災状況写真
