# 国道45号線道路啓開及び応急復旧

**気仙沼管内応急復旧その2工事**

株式会社 深松組

## 気仙沼管内応急復旧その2工事

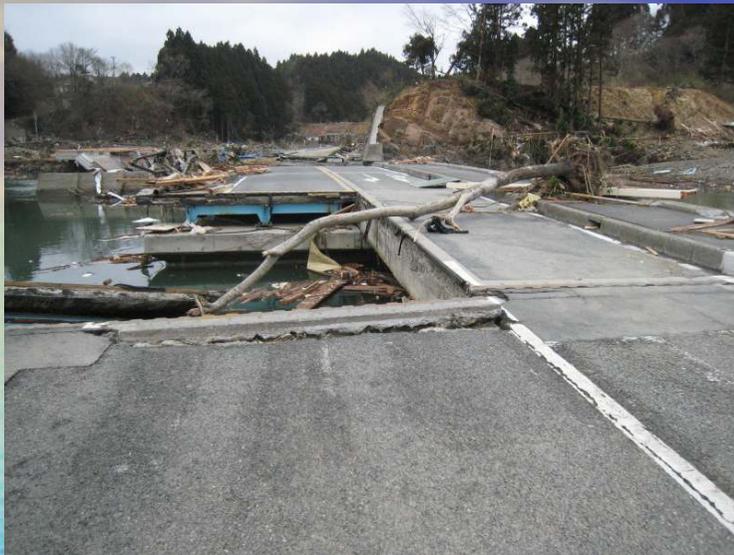
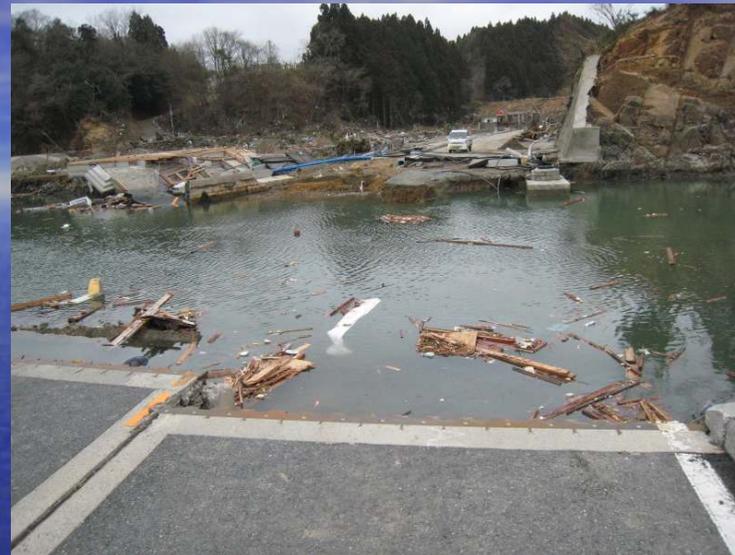
水尻橋落橋：南三陸町志津川字清水浜

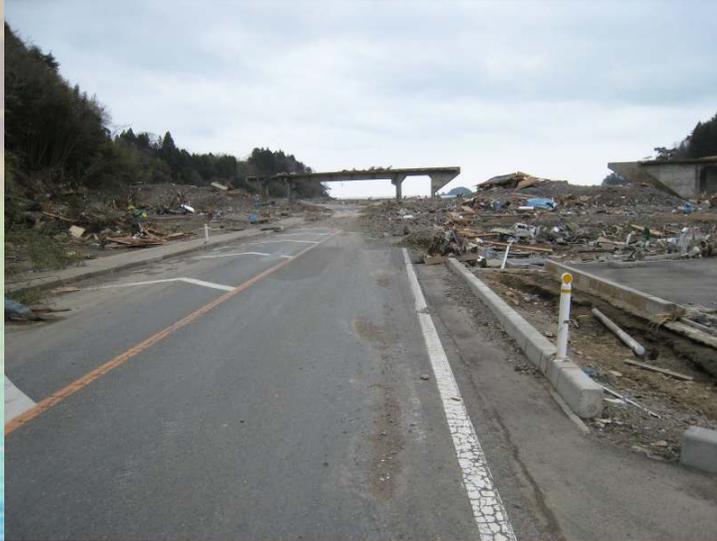
道路状況：南三陸町志津川字清水浜

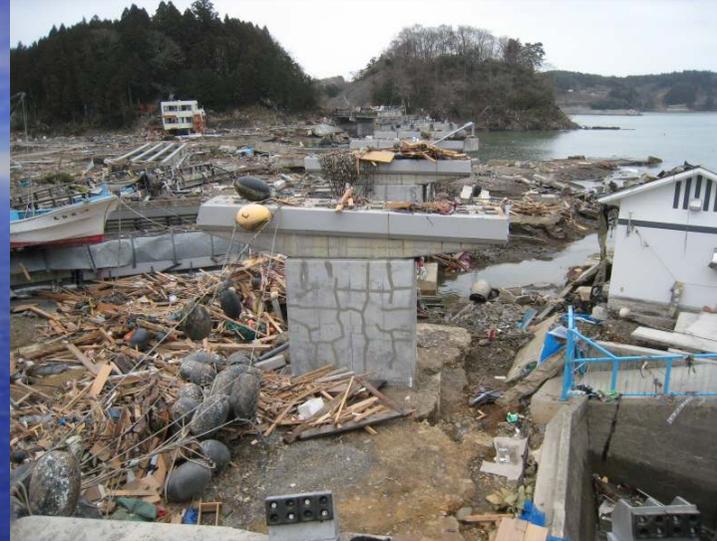
歌津大橋落橋：南三陸町歌津

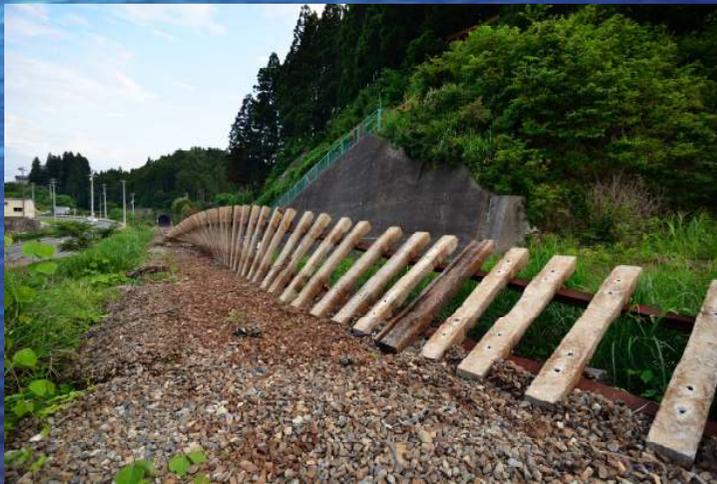
JR気仙沼線：南三陸町歌津港

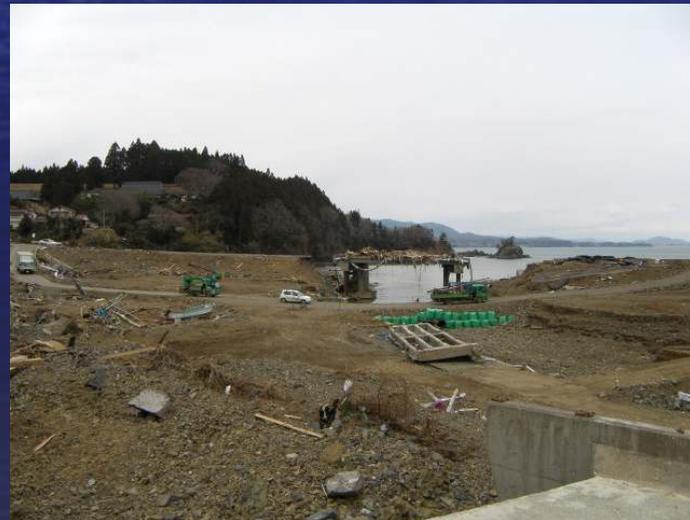
二十一浜橋落橋：気仙沼市本吉町二十一浜

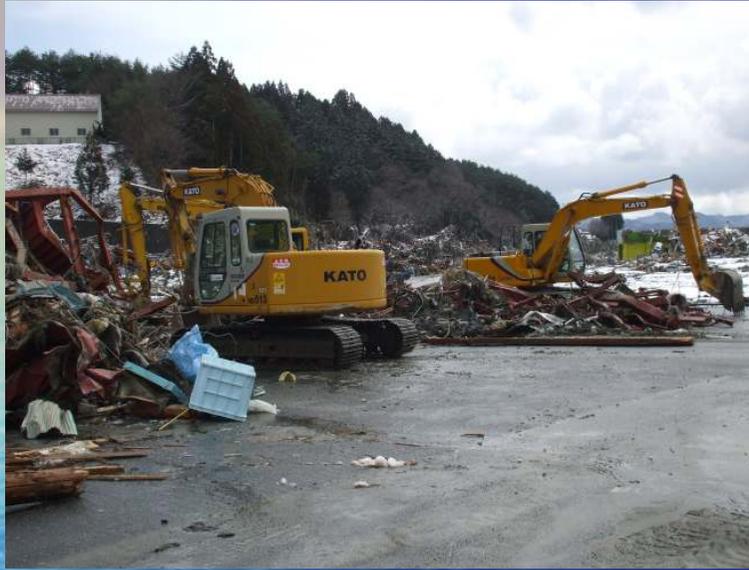
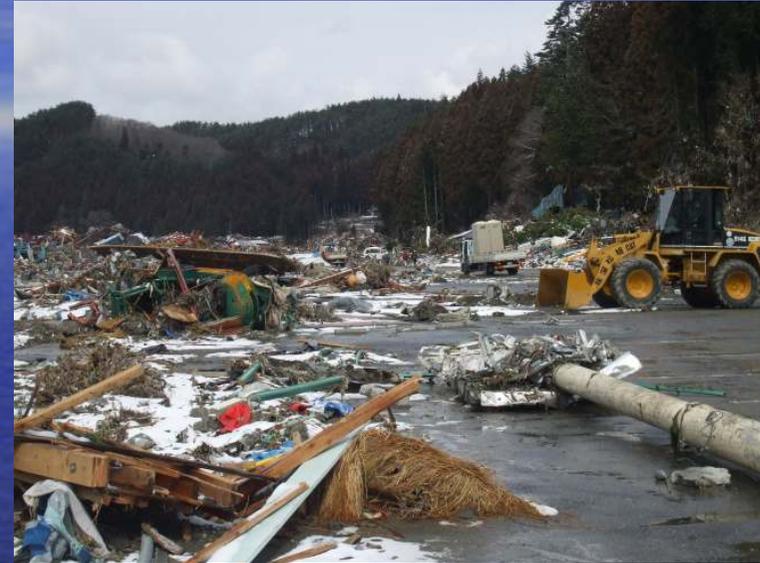
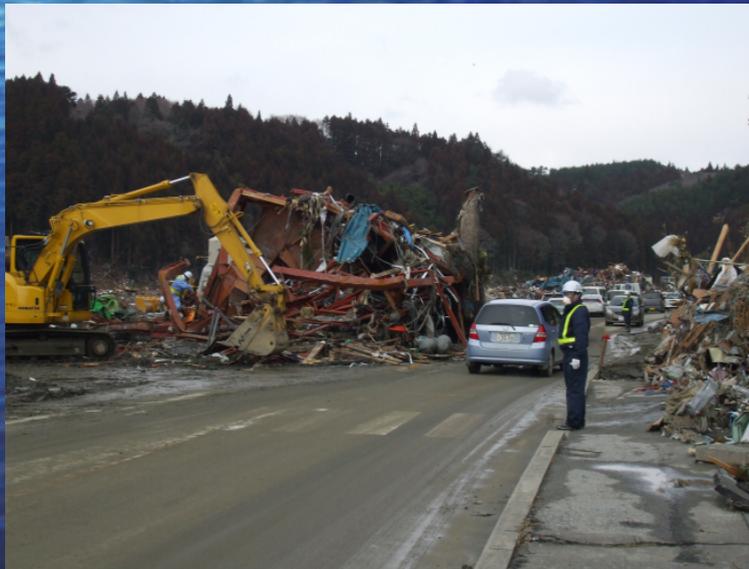
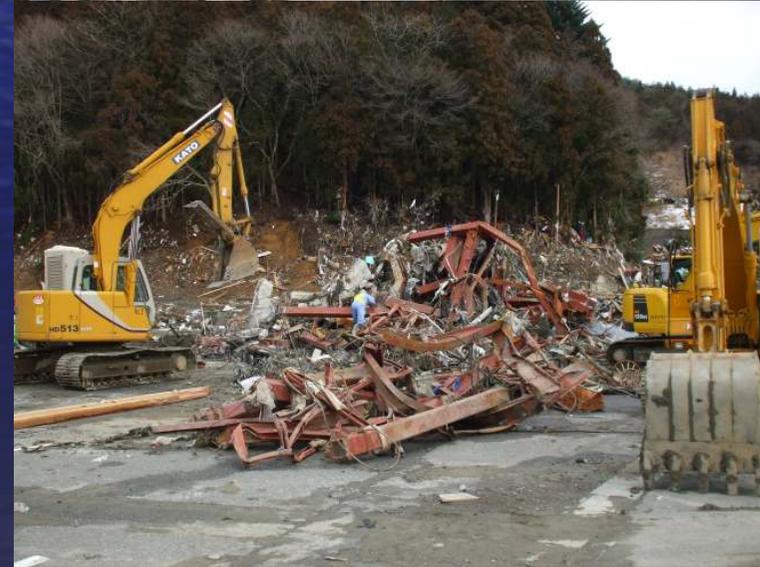
富山からの応援部隊による啓開作業

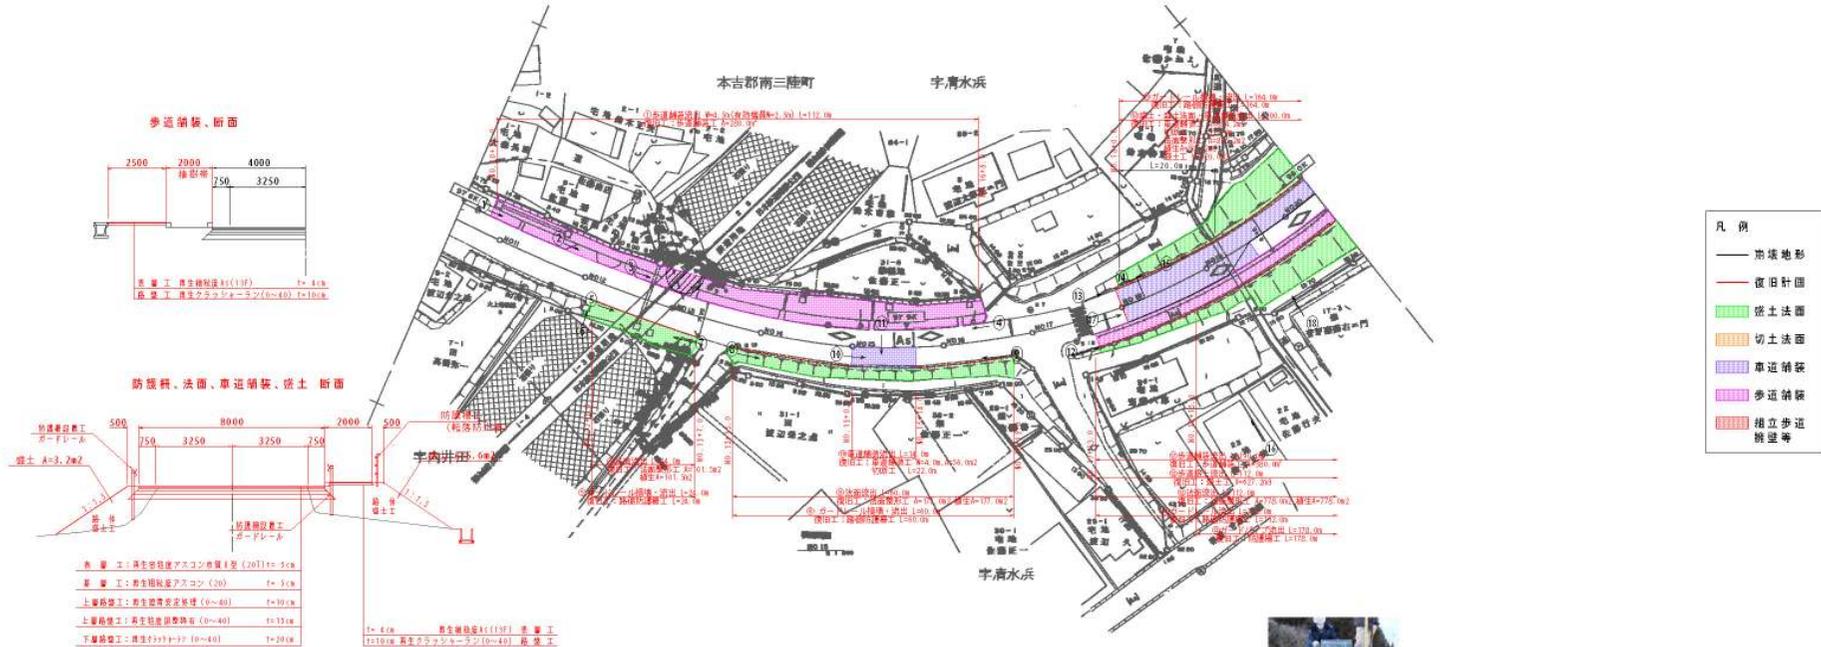
R45号 97.80kp~98.00kp(1/2)

① 歩道舗装流出

② 歩道舗装流出

③ 歩道舗装流出

④ 歩道舗装流出

⑤ ガードレール構築・流出盛土・車道舗装流出

⑥ ガードレール構築・流出盛土・車道舗装流出

⑦ ガードレール構築・流出盛土・車道舗装流出

⑧ ガードレール構築・流出、法面流出、歩道盛土流出

⑨ 車道舗装流出

⑩ ガードレール構築・流出、法面流出、歩道盛土流出 ΔH=2.0m

⑪ 法面流出

⑫ 法面流出 ΔH=2.2m

⑬ 法面流出

⑭ 法面流出  
ガードレール構築・流出

⑮ 法面流出  
ガードレール構築・流出

⑯ 車道舗装流出

⑰ 車道舗装流出

⑱ ガードレール構築・流出、法面流出、歩道盛土流出

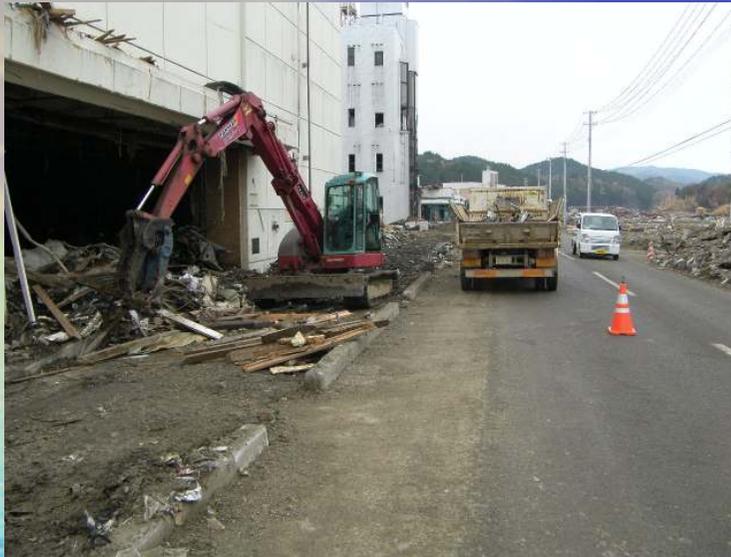
Zホークによるガレキ撤去

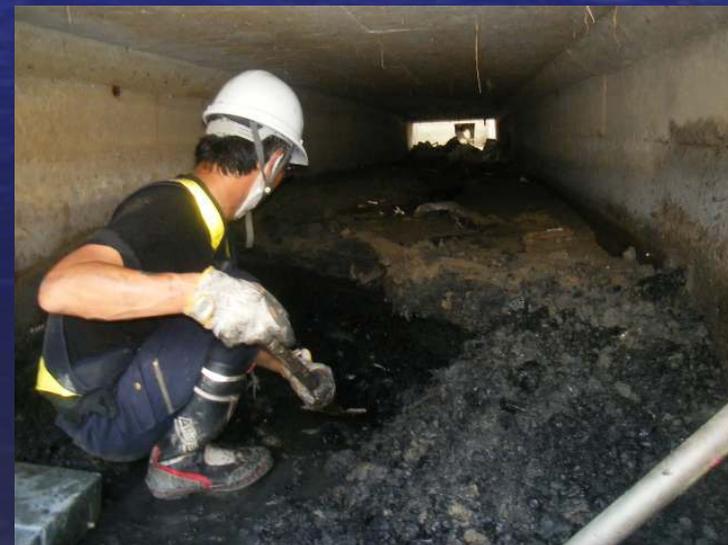
横断函渠土砂撤去作業

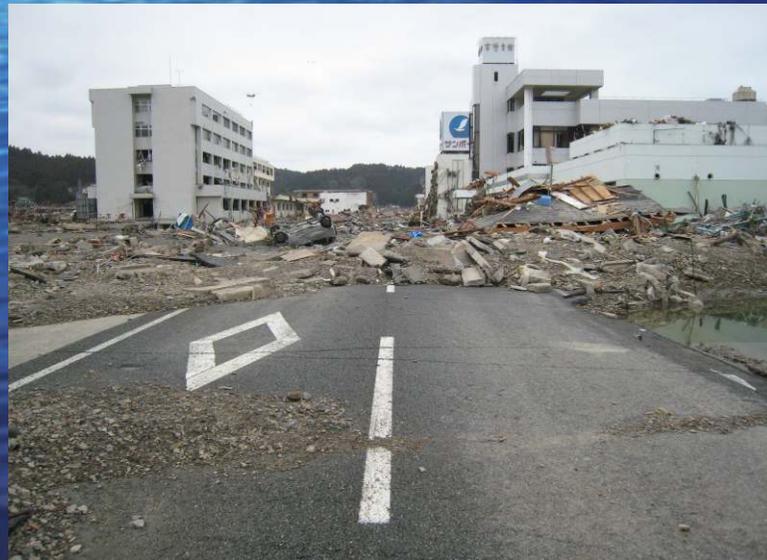
震災後

がれき撤去・応急復旧後

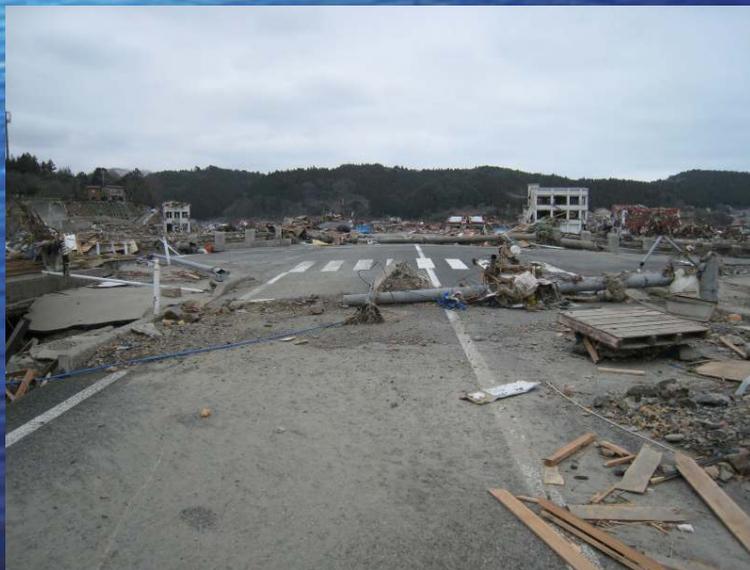
震災後 志津川

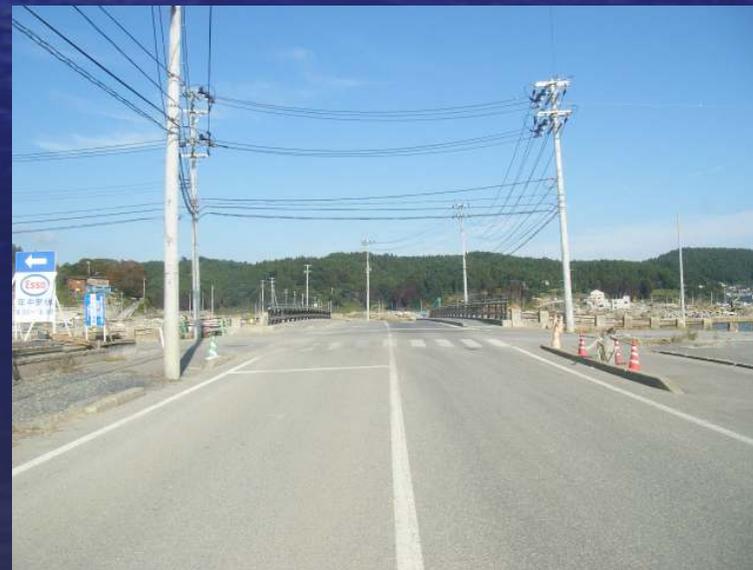
完成 志津川

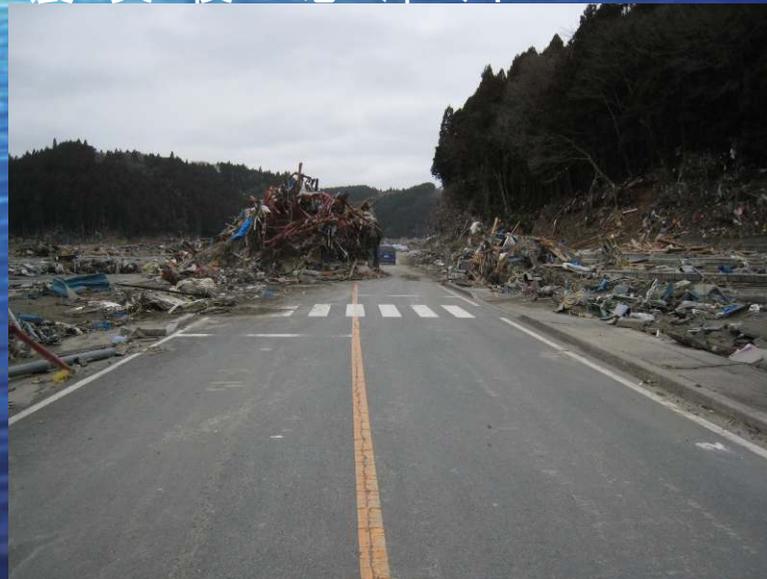
震災後 志津川

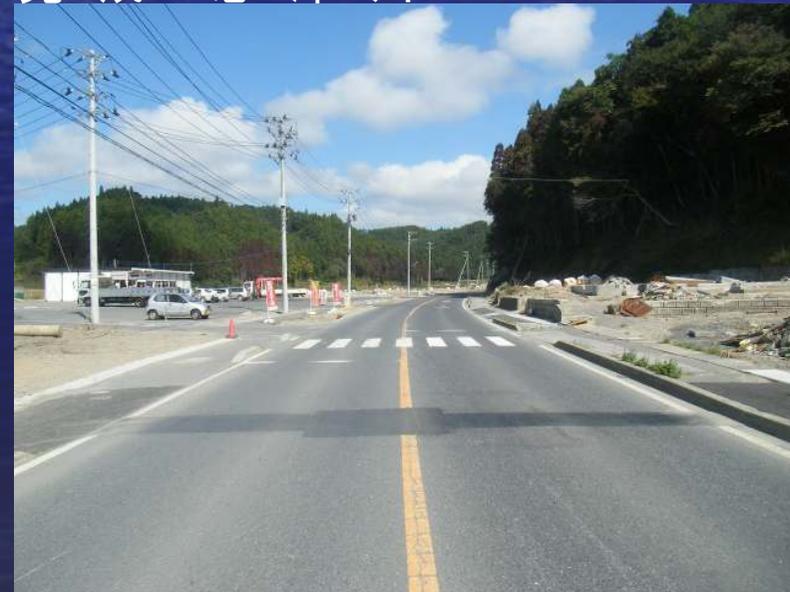
完成 志津川

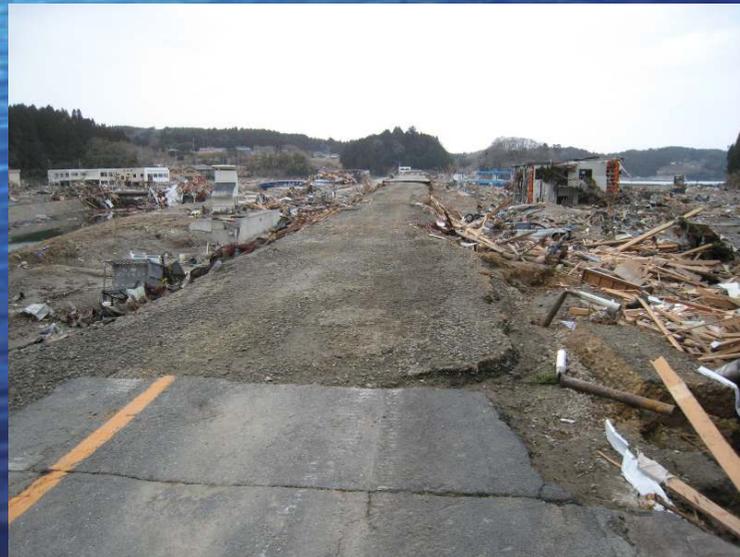
震災後 歌津

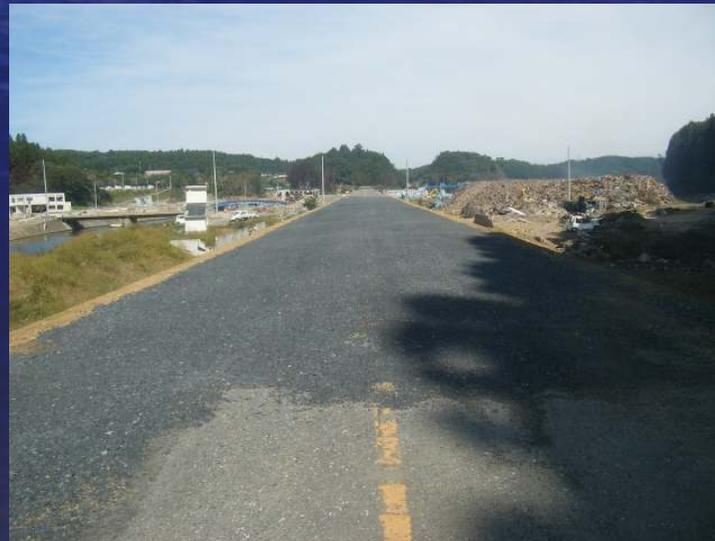
完成 歌津

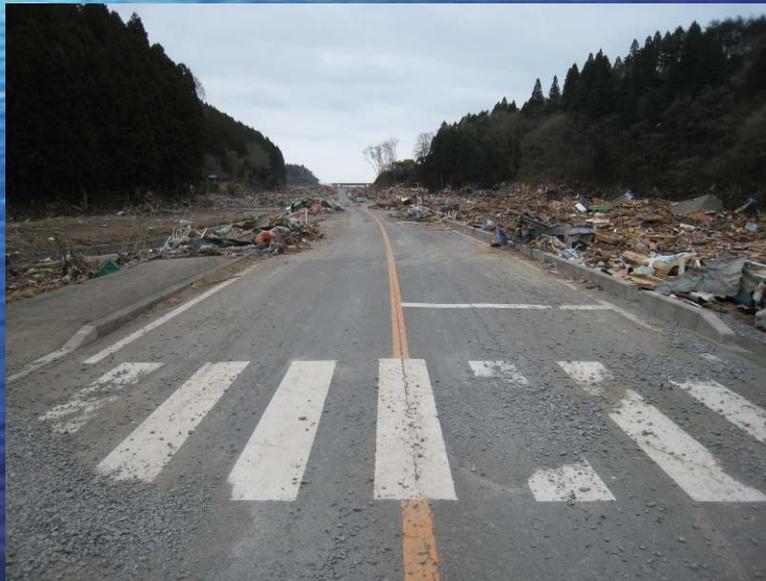
震災後 清水浜

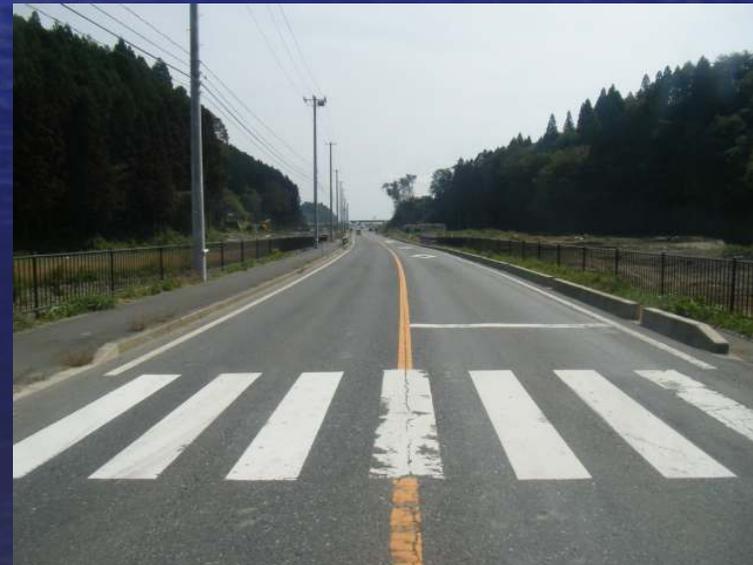
完成 清水浜

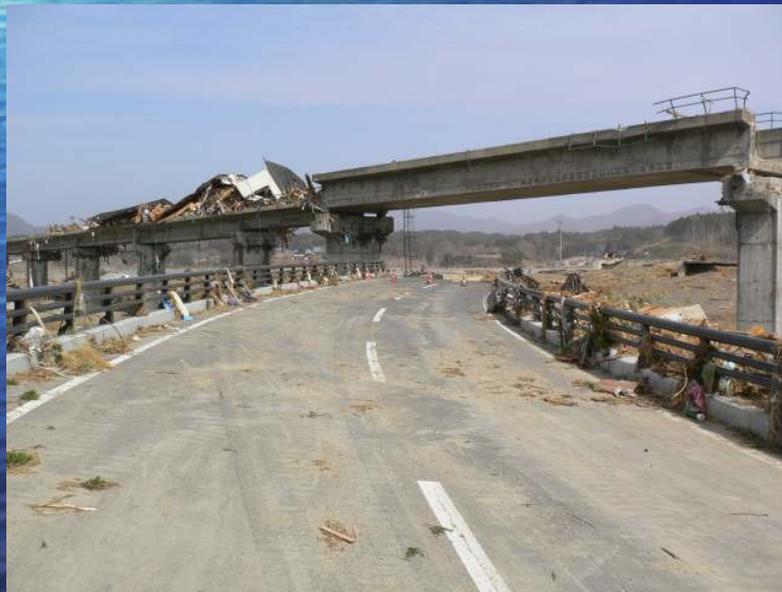
震災後

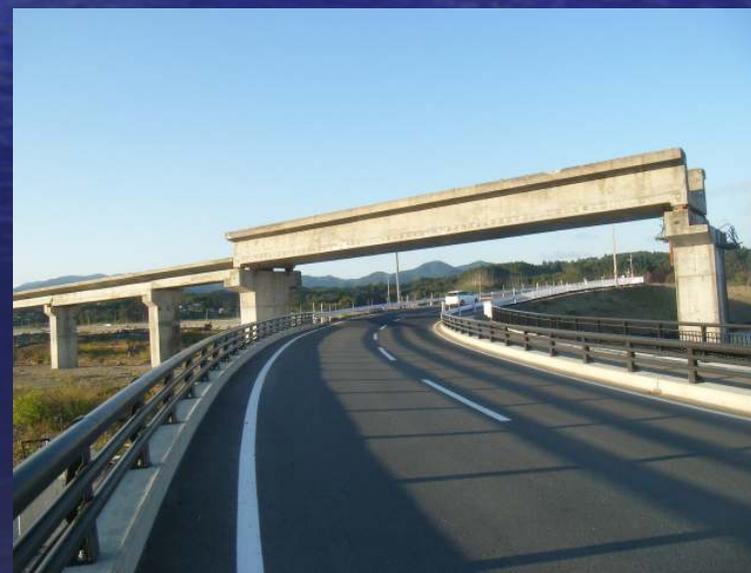
完成小泉
